Mosty kompozytowe konstrukcji własnej stosowane w odbudowie siekaczy górnych bocznych

Cezary Turostowski

Z Katedry Ortodontji Pomorskiej Akademii Medycznej w Szczecinie
Kierownik: prof. dr hab. Irena Karłowska

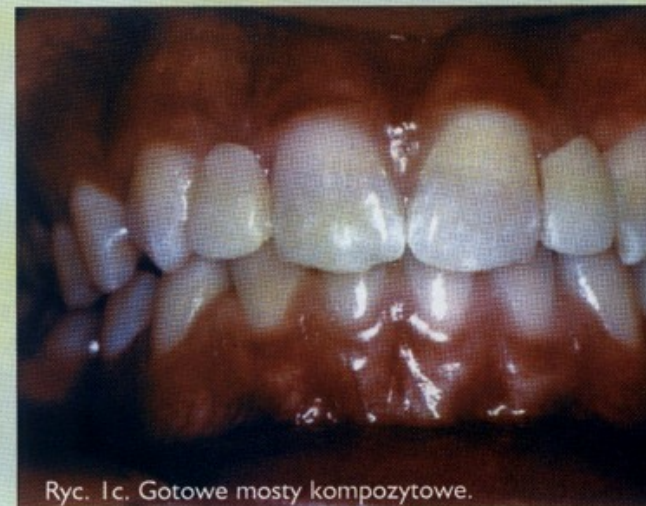
Ryc. 1c. Gotowe mosty kompozytowe.

W pierwszym etapie zlikwidowano diastemę za pomocą aparatu stałego (ryc. 1a). Następnie w powierzchni styczne bliższe kłów wkręcono ćwieki okołomiazgowe (ryc. 1b). Potem wymodelowano z kompozytu siekacze boczne górne, opierając je na ćwiekach okołomiazgowych oraz o przyśrodkowe i podniebienne ściany kłów (ryc. 1c, d). Okres obserwacji wyniósł 5 lat (ryc. 1e).

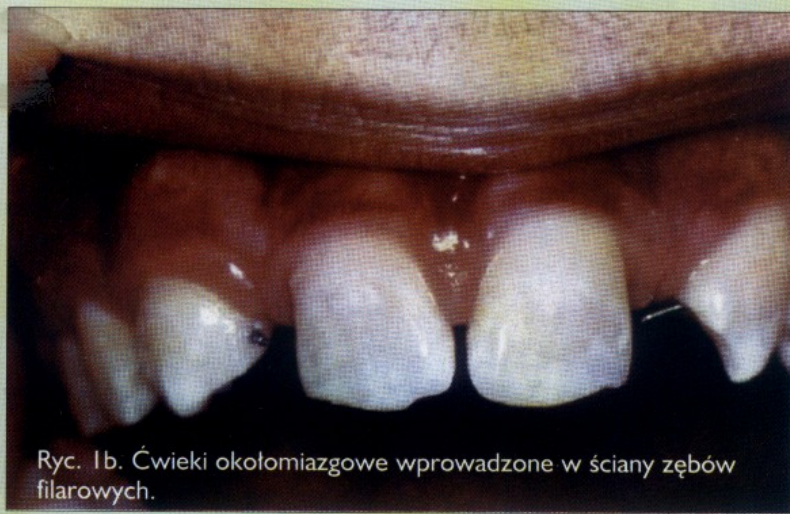
Ryc. 1b. Ćwieki okołomiazgowe wprowadzone w ściany zębów filarowych.

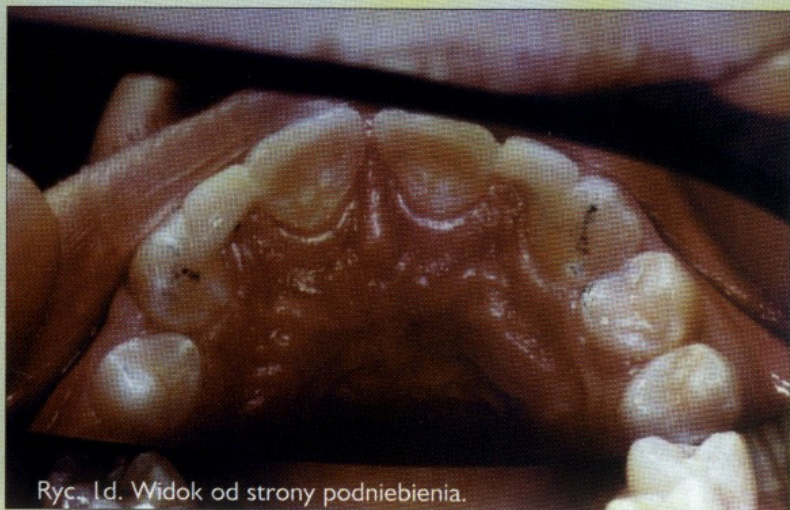
Ryc. 1d. Widok od strony podniebienia.

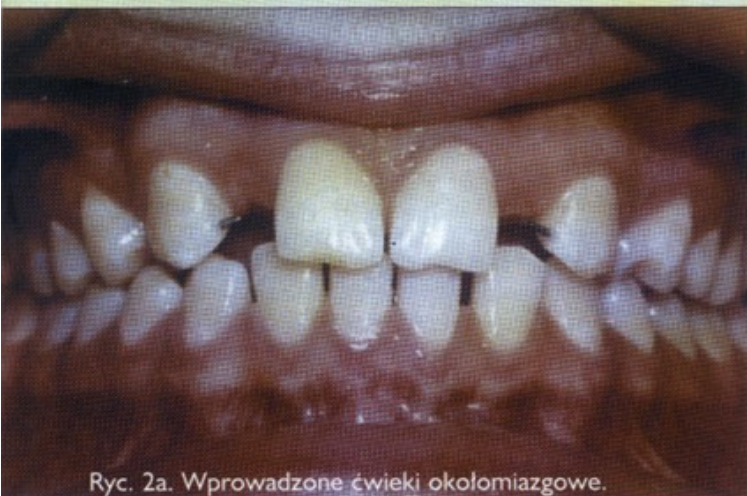
Ryc. 2a. Wprowadzone ćwieki okołomiazgowe.

W pierwszym etapie leczenia w ścianę przyśrodkową kłów górnych wprowadzono ćwieki okołomiazgowe (ryc. 2a). Następnie po wytrawieniu, wypłukaniu i wysuszeniu odpowiednich powierzchni wymodelowano z kompozytu siekacze boczne górne (ryc. 2b, c). Po upływie 2 lat wypadł most lewy. Bezpośrednią przyczyną utraty był uraz zgryzowy. Zdjęcie 2d pokazuje nowy most 3-letni lewy i stary 5-letni prawy.

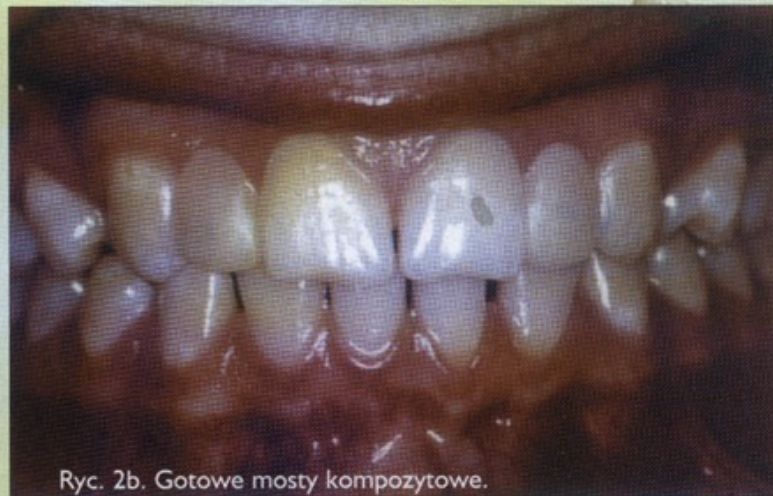
Ryc. 2b. Gotowe mosty kompozytowe.

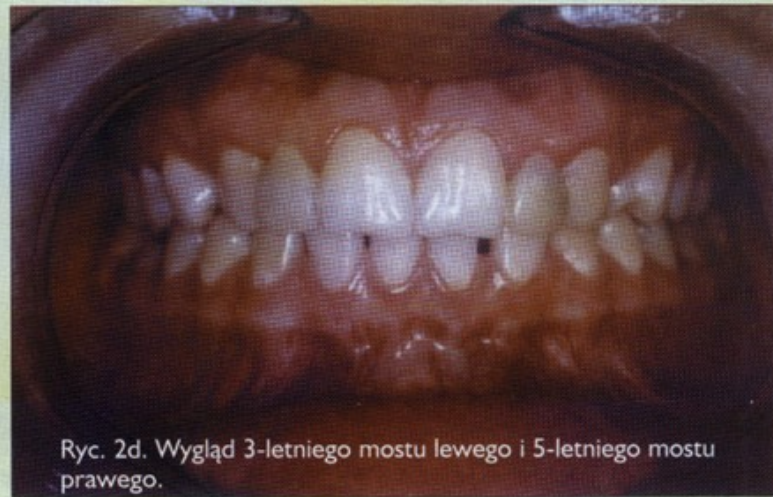
Ryc. 2d. Wygląd 3-letniego mostu lewego i 5-letniego mostu prawego.

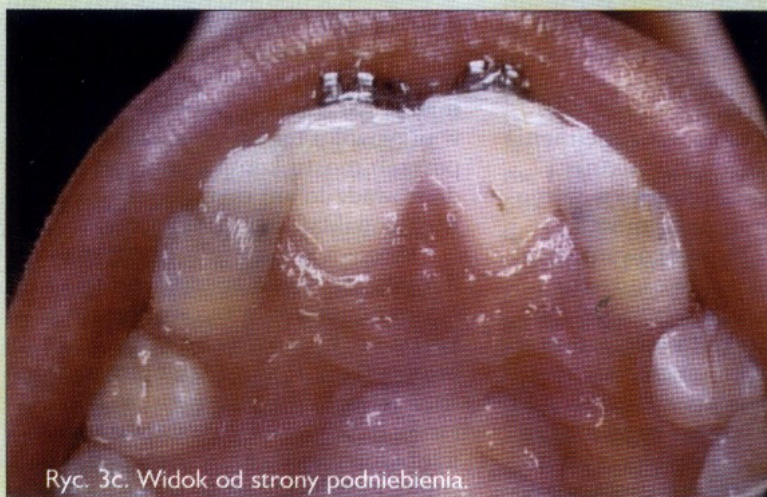
Ryc. 3c. Widok od strony podniebienia.

Przypadek 3. Pacjentka, lat 16, zgłosiła się do leczenia w październiku 1994 r. celem uzupełnienia przestrzeni po brakujących siekaczach bocznych górnych. Upřednie leczenie ortodontyczne doprowadziło do zlikwidowania diastemy, co stworzyło możliwość wykonania estetycznych uzupełnień z kompozytu (ryc. 3a). Następnie, wykorzystując do oparcia ćwieki i powierzchnie styczne oraz częściowo wargowe i podniebienne kłów, wymodelowano siekacze boczne górne (ryc. 3b, c). Wiązania na siekaczach przyśrodkowych pozostawiono na dalsze 12 miesięcy. Okres obserwacji po wykonaniu mostów wynosił 45 miesięcy (ryc. 3d).

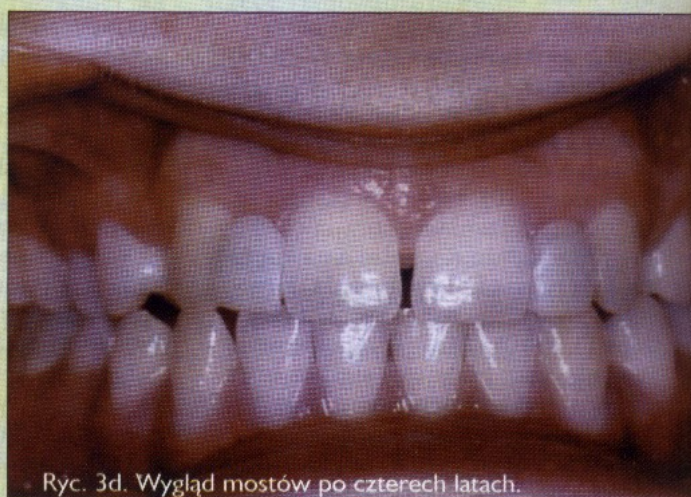
Ryc. 3d. Wygląd mostów po czterech latach.
