# Zmodyfikowany, złożony wkład koronowo-korzeniowy konstrukcji własnej

Cezary Turostowski

## Modified Sectional Crown-Root Inlay Post of the Author's Own Construction

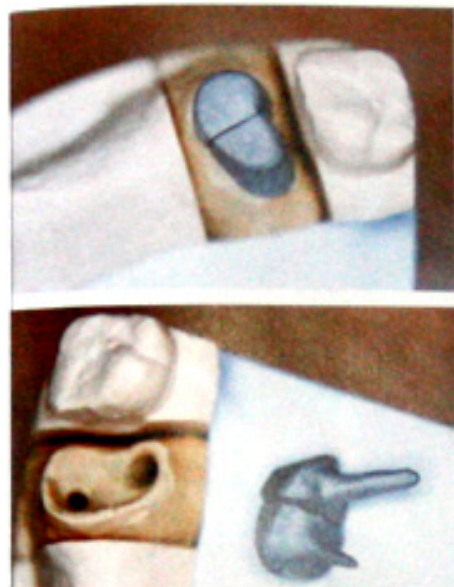
Ryc. 1a, b. Wkład dzielony.

W celu polepszenia retencji wkładu niewielka liczba lekarzy decyduje się wykonać wkład dzielony – konstrukcję rzadko wykonywaną, co wynika z badań statystycznych\* (ryc. 1a, b). Większość jednak nie wykorzystuje danych przez naturę warunków, czyli obecności pozostałych kanałów, osadzając na zębach wielokorzeniowych wkłady koronowo-korzeniowe jednoczęściowe, tzn. jednotrzpieniowe (1, 2, 3, 4).

Wykonanie takiego wkładu nie zwiększa nakładu pracy technika i jest mniej skomplikowane niż wykonanie wkładu dzielonego (ryc. 1a, b). Metoda ta ma charakter odwracalny i stwarza możliwość ponownej ingerencji w kanały. Różnica twardości pomiędzy świekiem SDI a stopem wkładu jest znaczna, co pozwala na bezpieczne i łatwe usunięcie świeka z kanału świekowego wkładu za pomocą turbinowego wiertła w kształcie kuleczki z nasypem diamentowym.

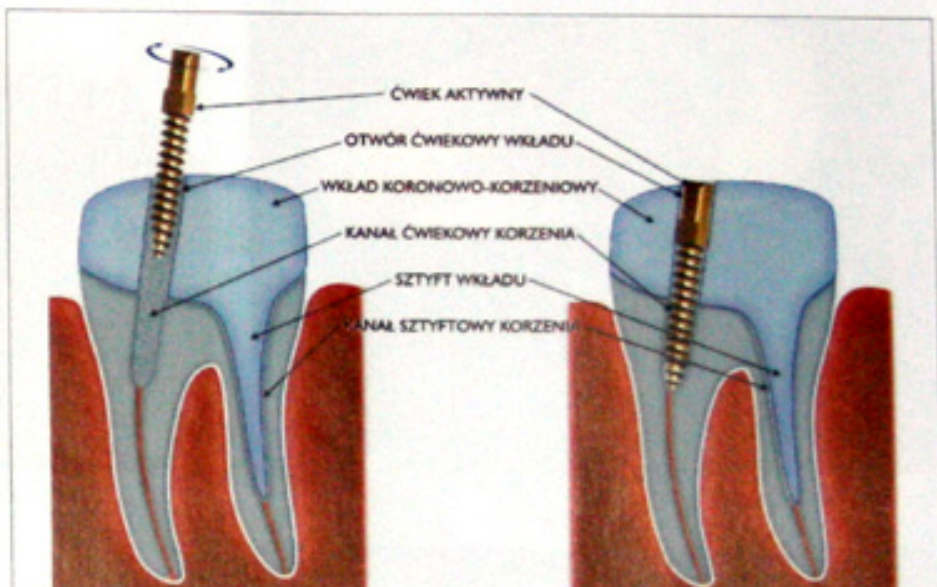
Ryc. 2. Schemat zmodyfikowanego wkładu koronowo-korzeniowego.

Praca ma na celu przedstawienie modyfikacji klasycznego wkładu koronowo-korzeniowego, nieskomplikowanej w wykonaniu zarówno dla technika, jak i lekarza i umożliwiającej znaczne zwiększenie wytrzymałości filara protezy (ryc. 2).

Pozwoliło to na stosunkowo swobodne wkręcanie się ćwieka w głąb i na zewnątrz wkładu (ryc. 2, 14). Wkład wklejono za pomocą cementu glijasonomerowego Ketac Cem, wprowadzając

tem wkręcania go w kanał świekowy korzenia dochodzi do zaklinowania całej konstrukcji o korzeń (ryc. 2).

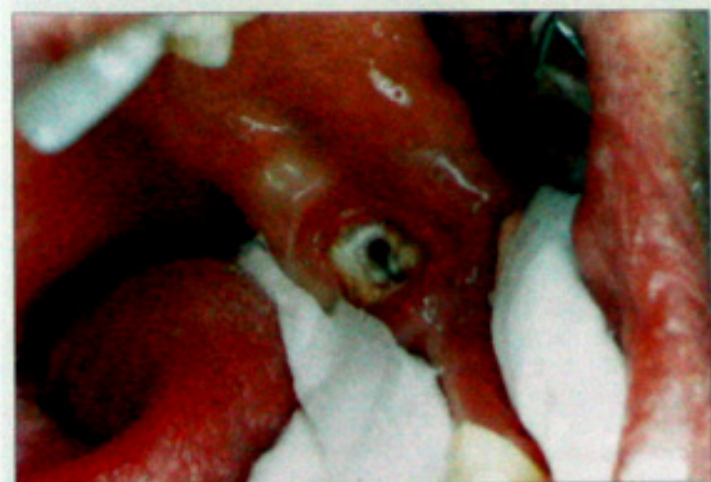
Ryc. 3. Korzeń zęba 37 po opracowaniu zębca i dziąsła.

W pierwszym etapie podjęto nieudaną próbę ponownego leczenia kanałowego oraz usunięto zmienione próchniczo tkanki zęba 37. Po opracowaniu okazało się, iż możliwe do zaakceptowania struktury zęba znajdują się poniżej krawędzi dziąsła brzęznego. W celu odsłonięcia korzenia skoagulowano dziąsło. Przed przystąpieniem do dalszej pracy ponownie oceniono podłoże protezy i poinformowano pacjenta o ograniczonej gwarancji na przyszłą pracę ze względu na niską jakość uzyskanej tkanki zębowej korzenia i tym samym filara protezy (ryc. 3) oraz o możliwości komplikacji z powodu niedokładnie wyleczonych kanałów i pozostawionego narzędzia.

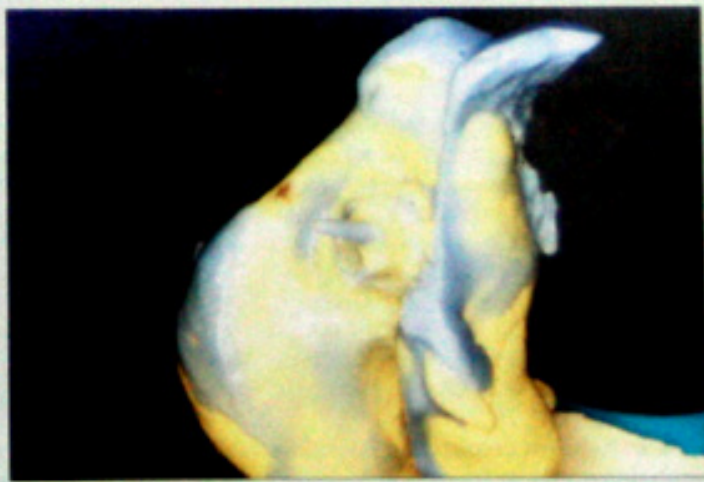
Ryc. 4. Wycisk: odwzorowany kanał sztyftowy i ćwiekowy.

Po wygojeniu dziąsła przystąpiono do opracowania powierzchni nośnej zęba pod wkład koronowo-korzeniowy. Ze względu na znaczne zniszczenie korzenia zdecydowano wykonać wkład ponownie wzmocniony ćwiekiem SDI. Wygładzono zębicę za pomocą wiertła w kształcie dużej różyczki, potem kulki diamentowej. Następnie za pomocą dryla wykonano kanał sztyftowy przyszłego wkładu w korzeniu dalszym. W świetle kanału korzenia policzkowego bliższego wykonano kanał ćwiekowy i dopasowano do niego ćwiek miedziany SDI nr L4. Pobrano dwuwarstwowy wycisk pod wkład koronowo-korzeniowy masą silikonową i razem z ćwiekiem przesłano do laboratorium (ryc. 4).

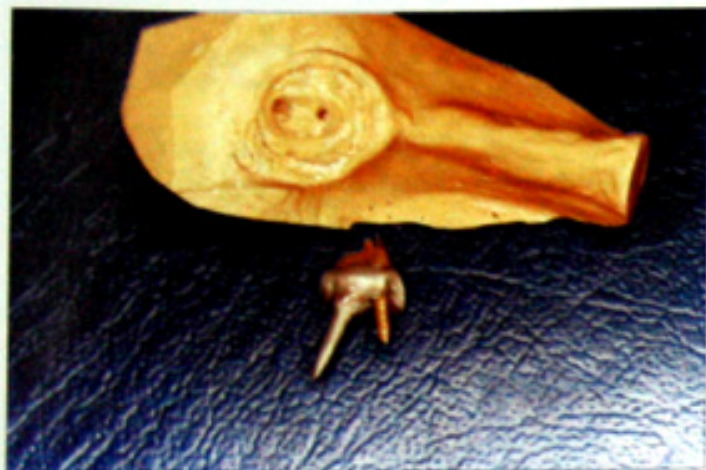
Ryc. 5. Wkład z ćwiekiem.

W laboratorium odlano wkład koronowo-korzeniowy ze stopu chromo-niklowego Wiron 99 składający się z: 1) części koronowej wkładu, 2) sztyftu kanałowego wkładu (korzeń dalszy), 3) otworu ćwiekowego wkładu. Otwór ćwiekowy wkładu został wykonany w

obrębie jego części koronowej, w przedłużeniu osi długiej kanału ćwiekowego korzenia. Jego średnica była zbliżona do średnicy przekroju ćwieka dopasowanego do kanału ćwiekowego korzenia i pozwalała na stosunkowo swobodne przemieszczanie się ćwieka względem wkładu (ryc. 5).

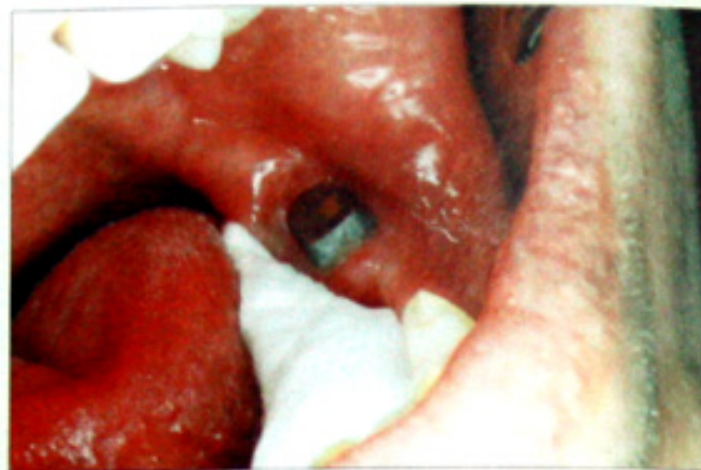
Ryc. 6. Wkład po zacementowaniu.

Wkład wklejono za pomocą cementu giasjonomerowego Ketac Cem. Natychmiast po wprowadzeniu cementu na igłę Lentulo do kanału sztyftowego i ćwiekowego w kanał ćwiekowy korzenia wkręcono ćwiek miedziany SDI, przechodząc przez otwór ćwiekowy wkładu. Dokręcenie wkładu ćwiekiem spowodowało polepszenie przylegania odlewu do powierzchni korzenia. Ze względu na rozbieżne ustawienie sztyftu oraz ćwieka po dokręceniu uzyskano dodatkowo efekt zadzierzgnięcia (zaklinowania). Po stężeniu cementu odcięto wystającą ponad powierzchnię wkładu główkę ćwieka turbinowym wiertłem w kształcie płomyka z nasypem diamentowym (ryc. 6). Wykonano kontrolne zdjęcie rtg (ryc. 7).

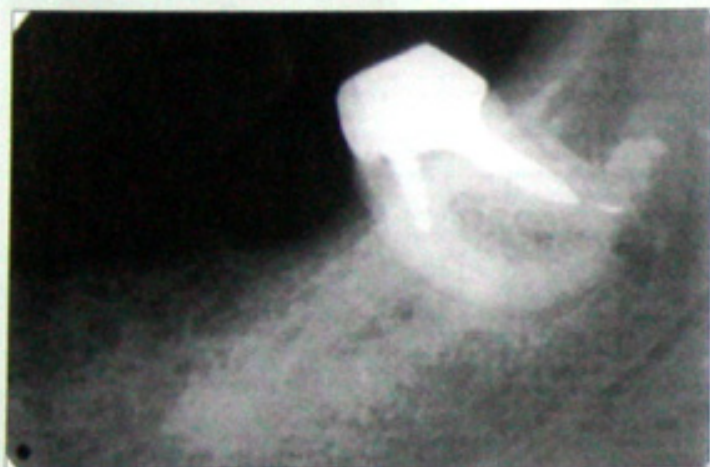
Ryc. 7. Zdjęcie rtg zacementowanego wkładu.

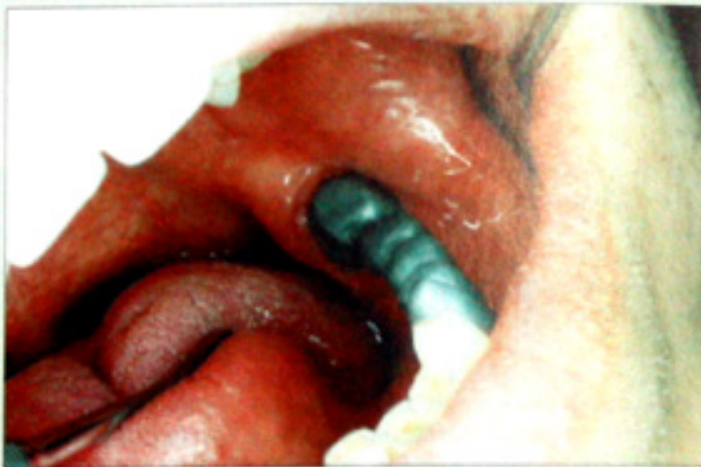
Ryc. 8. Przymiarka metalowej podbudowy mostu porcelanowego opartego na zębach 37 i 33.

W następnym etapie wkład doszlifowano do wymogów filaru pod pięciopunktowy most, łącznie z zębem 33, i

pobrano wycisk dwuwarstwowy masą silikonową (ryc. 8).

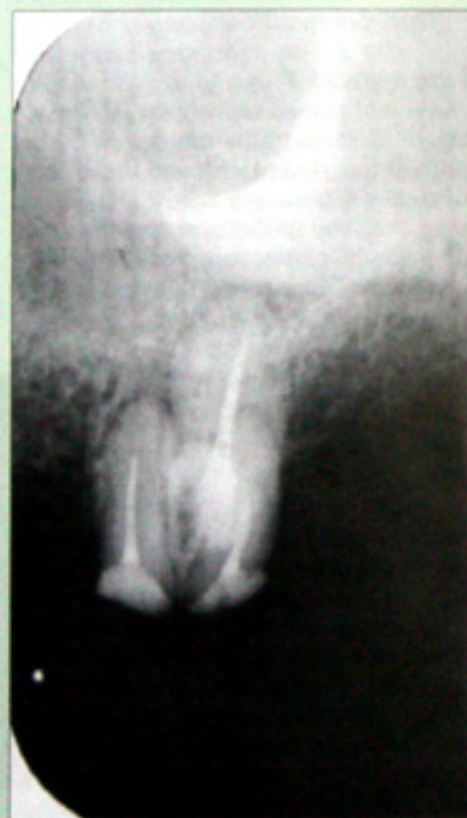
Ryc. 9. Kontrolne zdjęcie rtg korzenia zęba 26 w trakcie leczenia kanałowego.

W pierwszym etapie poddano leczeniu kanały korzeniowe (ryc. 9). Następnie opracowano powierzchnie oraz kanały pod przyszły wycisk. Kanał podniebienny opracowano pod sztyft wkładu, kanały policzkowe zaś pod ćwieki wkładowe, dopasowując ich średnicę do wielkości uzyskanych otworów (kanał policzkowy dalszy: ćwiek L3, kanał policzkowy bliższy: ćwiek L4) (ryc. 10). Pobrano wycisk dwuwarstwowy (ryc. 11, 12).

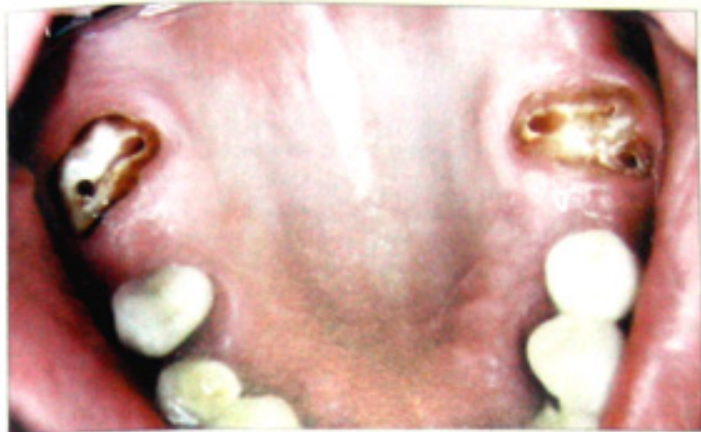
Ryc. 10. Opracowane powierzchnie nośne zębów 16 i 26.

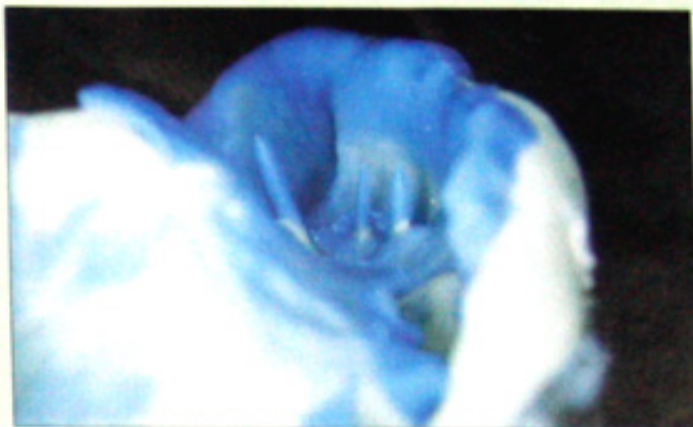
Ryc. 11. Wycisk: odwzorowane trzy kanały.

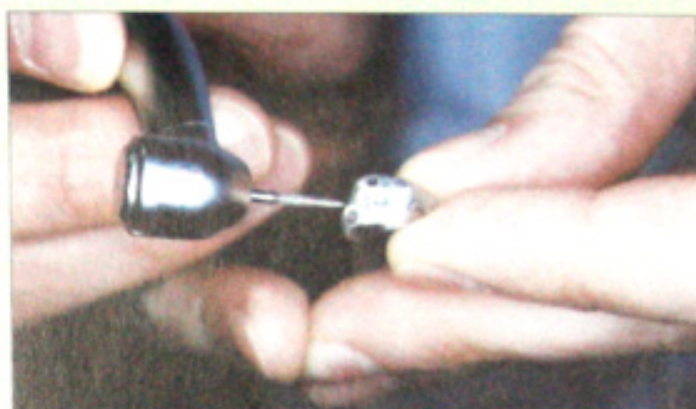
Ryc. 13. Nieznaczne poszerzenie otworów chwiekowych wkładu za pomocą wiertła z nasypem diamentowym w kształcie płomyka.

W laboratorium wykonano wkłady z beznikłowego stopu chromo-kobaltowego Starbond COCR. Wkład na ząb 26 składał się z: 1) części koronowej wkładu, 2) sztyftu kanałowego wkładu (korzeń dalszy), 3) dwóch otworów ćwiekowych wkładu. Otwory ćwiekowe wkładu wykonano w obrębie części koronowej wkładu, w przedłużeniu osi długich kanałów ćwiekowych korzeni policzkowych. Ich średnica była zbliżona do średnicy przekroju ćwieków dopasowanych do kanałów ćwiekowych korzeni. Nieznacznie poszerzono turbiną otwory

ćwiekowe wkładu za pomocą wiertła z nasypem diamentowym (ryc. 13).

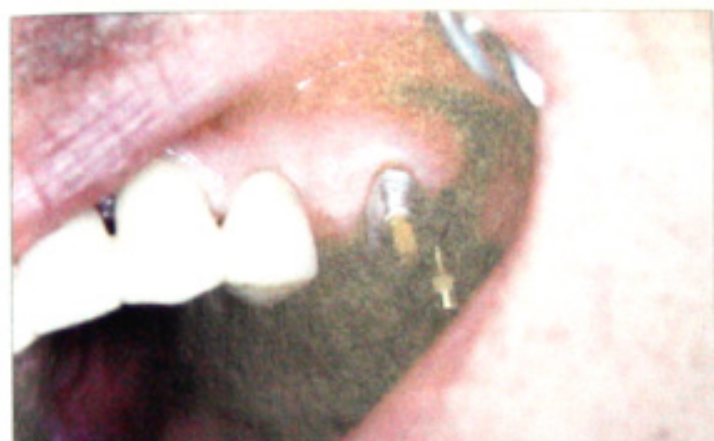
Ryc. 14. Pzymierzanie wkładu w jamie ustnej. Swobodne wkręcanie chwieków przez wkład w obręb zęba.

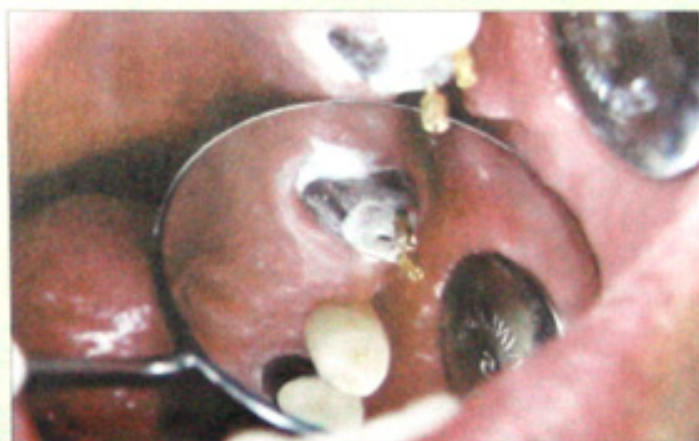
Ryc. 15. Wkład „przykręcony” i wklejony cementem gwasjonomerowym.

go jednocześnie do kanału sztyftowego i obu ćwiekowych na igle Lentulo, po czym ćwieki SDI wkręcono w kanały ćwiekowe korzenia, dociskając wkład do zęba (ryc. 15). Po zacementowaniu wystającą główkę ćwieka odcięto za pomocą turbiny wiertłem w kształcie płomyka z nasypem diamentowym. Następnie wykonano kontrolne zdjęcie rentgenowskie (ryc. 16). Na koniec sporządzono stałe uzupełnienie protezyjne w postaci mostu (ryc. 16a).

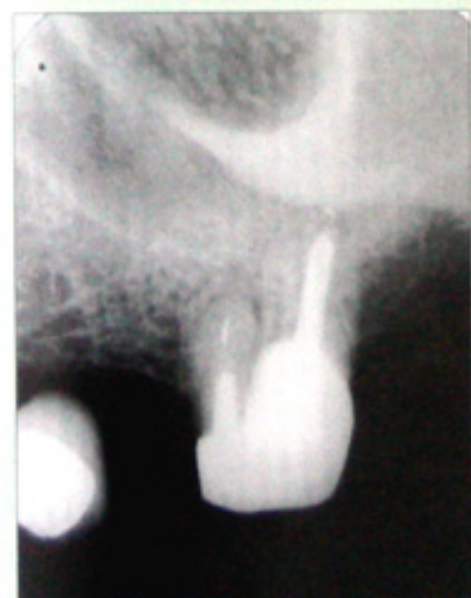
Ryc. 16. zdjęcie rtg po zacementowaniu wkładu.

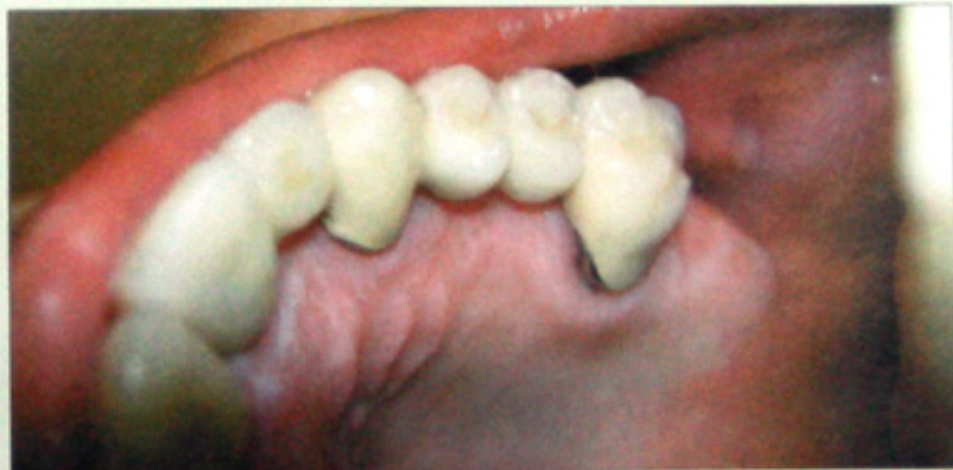
Ryc. 16a. Zdjęcie gotowego mostu wspartego o zęby 21, 23 i 26.

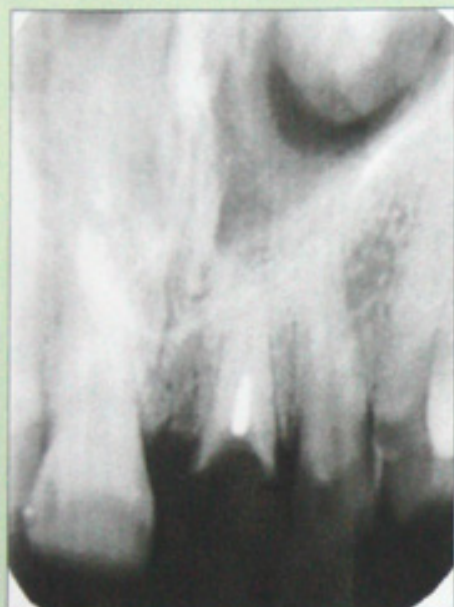
Ryc. 17. Zdjęcie rtg złamanego zęba 21. Widoczne znaczne porosekcyjne skrócenie korzenia.

Pacjentka zgłosiła się grudniu 2001 r. roku celem odbudowy protetycznej złamanego zęba 21 (ryc. 17). Kilka lat wcześniej ząb był leczony endodontycznie, jednakże pojawiająca się stale przetoka skłoniła lekarzy do wykonania zabiegu resekcji wierzchołka korzenia, co znacznie skróciło jego długość. Dodatkowo ząb został wzmocniony krótkim ćwiekiem standardowym. Po złamaniu korony klinicznej wraz z ćwiekiem ząb zakwalifikowano do usunięcia, co było nie do zaakceptowania przez pacjentkę.

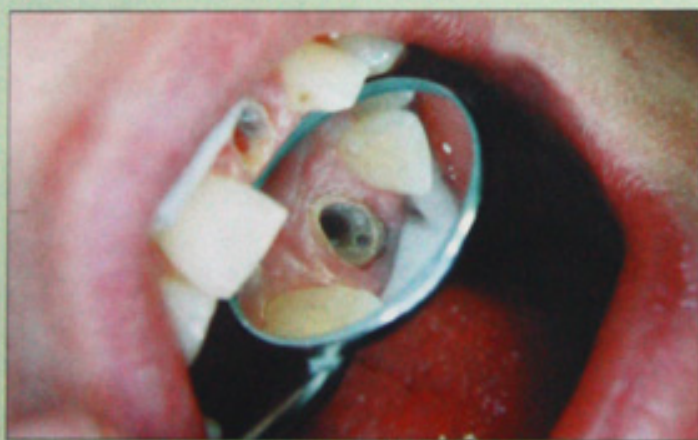
Ryc. 18. Opracowany kanał i powierzchnia nośna. Widoczny dodatkowy kanał ćwiekowy korzenia.

wy, wykonując dodatkowy kanał ćwiekowy korzenia w szerokiej powierzchni nośnej zęba (ryc. 18).

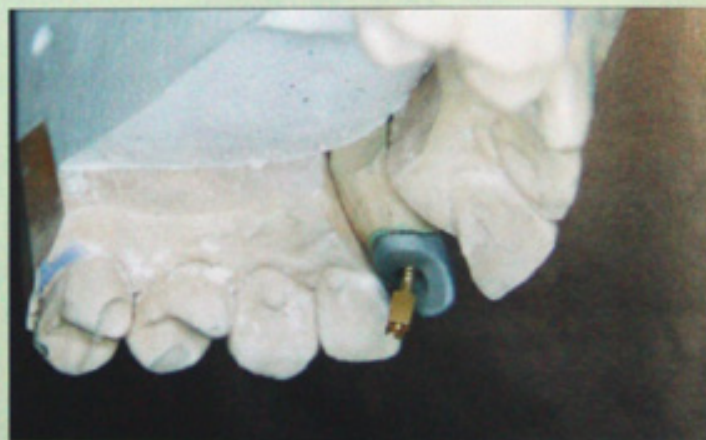
Ryc. 19. Wkład z ćwiekiem na modelu.

Na bazie wycisku pobranego metodą dwuwarstwową wykonano model, a następnie wkład koronowo-korzeniowy z dodatkowym otworem ćwiekowym (ryc. 19). Po przymierzeniu wkładu w jamie ustnej i sprawdzeniu stopnia klinowania wkład zacementowano za pomocą cementu glijasonomerowego (ryc. 20). Podczas cementowania wkręcono ćwiek w otwór ćwiekowy wkładu i kanał ćwiekowy korzenia. Wystającą część ćwieka odcięto turbiną. Następnie na całej konstrukcji wykonano koronę porcelanową (ryc. 21).

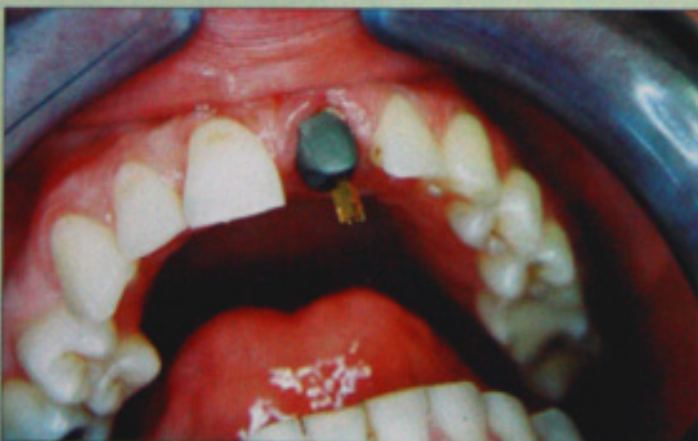
Ryc. 20. Próba klinowania wkładu „na sucho” w jamie ustnej.

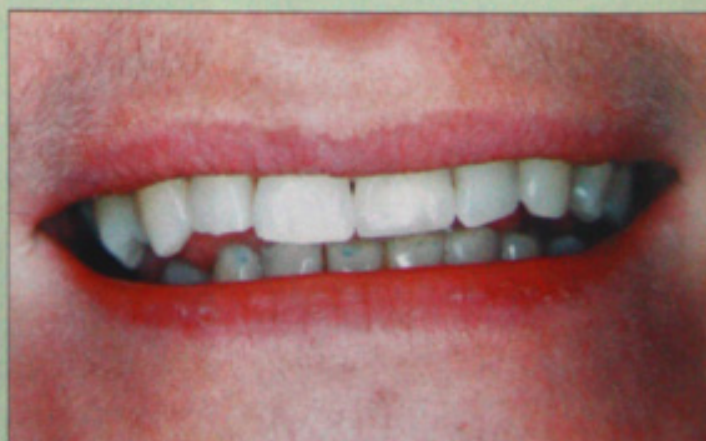
Ryc. 21. Zacementowana korona porcelanowa.
